Ofício nº 03/2023

Assunto: **COWORKING DA PETROBRAS NO SUAREZ TRADE EM SALVADOR (BAHIA)**

Localização: Edifício Suarez Trade, sala alugada no 17º andar da Av. Tancredo Neves, 450 - Caminho das Árvores - Salvador/BA, CEP 41820-901

FATOS RELATADOS PELA FORÇA DE TRABALHO E EVIDENCIADO POR SIMPLES INSPEÇÃO LOCAL.

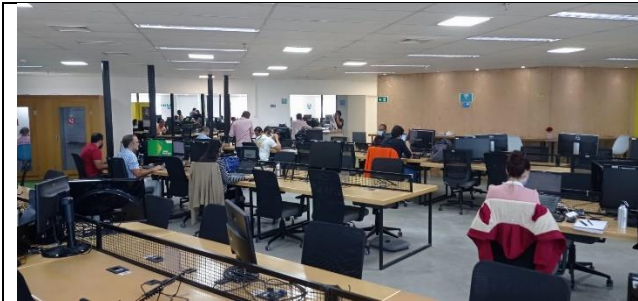
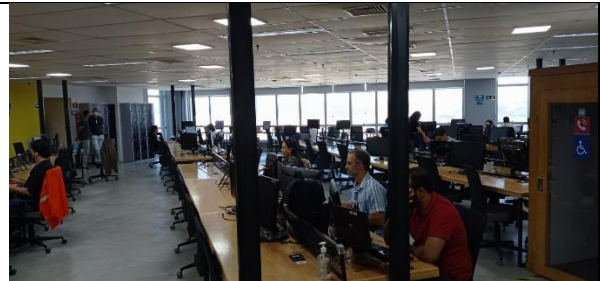
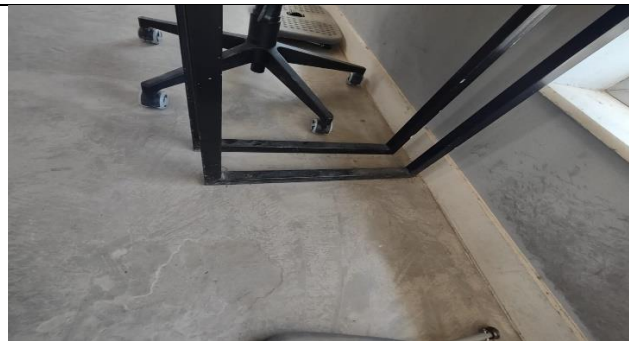
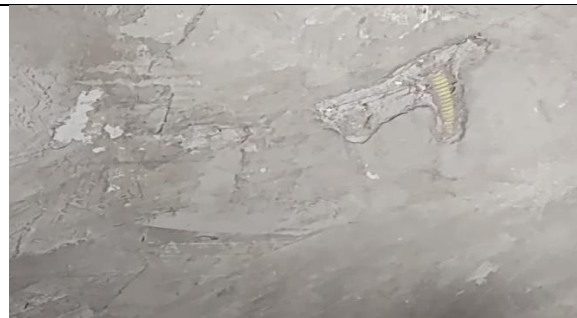
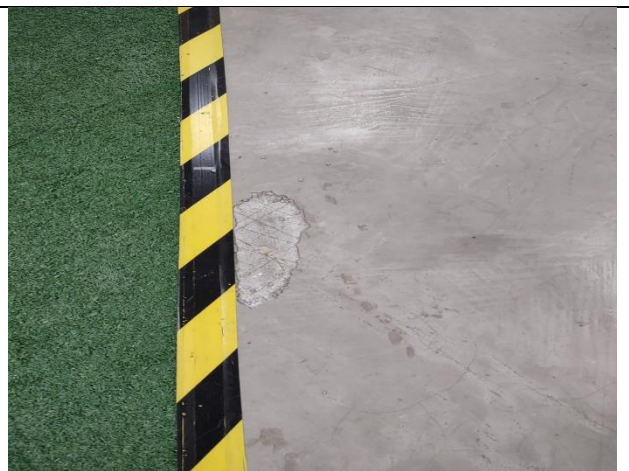
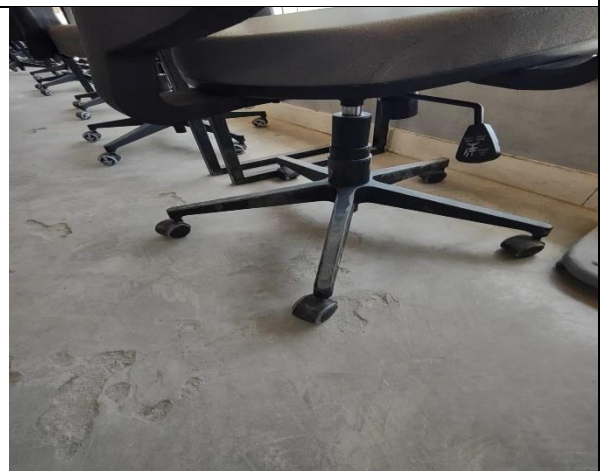
Fotos do local:

- ✓ Piso de cimento esburacado e desprendendo partículas minerais; que são inalados pela força de trabalho;
- ✓ Buracos oferecem riscos de queda dos trabalhadores;
- ✓ Mesas não permitem ajustes;
- ✓ Mobiliários com pouco espaço entre pessoas;
- ✓ Ausências de informações sobre qualidade do ar do ambiente climatizado;

- ✓ Má higiene dos ambientes com grande concentração de pó que provoca crises alérgicas na força de trabalho;
- ✓ Ausência de informações de como proceder em emergências;
- ✓ Sanitários insuficientes para o contingente e com higiene precária, sem supervisão e os profissionais de limpeza não dispõem de EPIs adequados;
- ✓ O *coworking* não dispõe de refeitório, apenas duas copas muito pequenas, sem micro-ondas ou cadeiras obrigando aos trabalhadores a comer em pé ou sentados na escada de emergência;
- ✓ O *coworking* não dispõe de recepção com acomodação para visitantes.

Pedimos encarecidamente que aceite a recomendação da AEPET-BA de retorno imediato ao prédio denominado Torre Pituba, sede administrativa da empresa, na Av. Antônio Carlos Magalhães, 1113 - Itaigara, Salvador
